## Costa

Comune di Borgnone, distretto di Locarno, Cantone Ticino

ISOS  
Inventario degli insediamenti svizzeri da  
proteggere

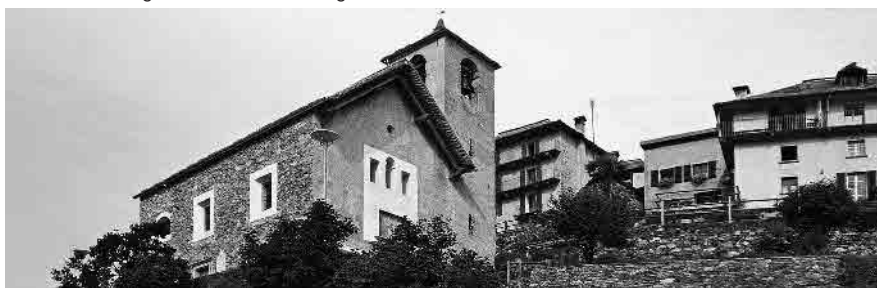
2 La chiesa di S. Anna

| Tipo | Numero | Definizione | Categoria di rilievo | Qualità spaziali | Qualità storico arch. | Significato | Obiett. di salvaguardia | Elemento segnalato | Elemento perturbante | Foto |
|---|---|---|---|---|---|---|---|---|---|---|
| E | 0.0.7 | Chiesa di S. Anna con scalinata e sagrato; sec. XVII su edificio precedente | | | | × | A | | | 1 |

La chiesa, dedicata a S. Anna (0.0.7), esisteva già agli inizi del '600 e venne ingrandita nel 1668, come testimonia la data scolpita nell'architrave dell'ingresso principale. Nel 1622 gli abitanti del villaggio chiedono che sia concesso di celebrare messa nell'oratorio – evidentemente non ancora consacrato – e che al curato venga data licenza di benedire il sagrato di fianco alla chiesa. L'area sepolcrale si trovava accanto alla chiesa fino al 1918, data a partire dalla quale fu sostituito dal cimitero attuale (0.0.8).

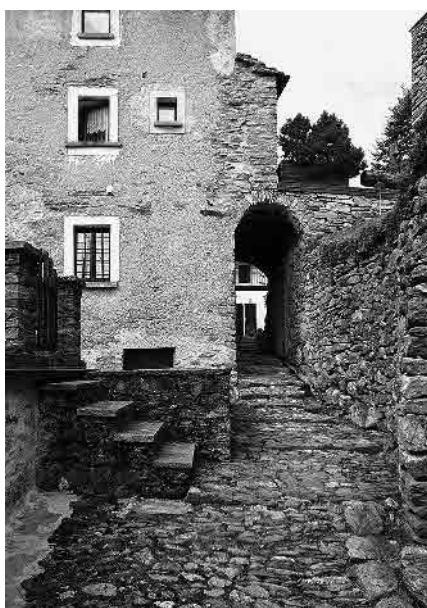
4 Il percorso sul retro

| Tipo | Numero | Definizione | Categoria di rilievo | Qualità spaziali | Qualità storico arch. | Significato | Obiett. di salvaguardia | Elemento segnalato | Elemento perturbante | Foto |
|---|---|---|---|---|---|---|---|---|---|---|
| | 1.0.1 | Passaggio di servizio sul fronte posteriore delle abitazioni, continuantesi per la campagna (vedi a. 0.0.1) | | | | | | o | | 4–6,8 |

Molto diversa l'immagine del fronte verso monte (1.0.1) nel quale un percorso inserisce un elemento di riferimento importante, infossato come una trincea tra l'emergere delle case e un muro poco più dell'altezza d'uomo sul lato a monte, che regge un terrazzo coltivato a orti. Tra tale terrazzo e il secondo piano fuori terra degli edifici sono tese passerelle che danno accesso alle case scavalcando l'incisione del vicolo. Il percorso, in lieve salita verso ovest, mostra quale pavimentazione ora l'emergere della roccia dal terreno, ora grandi lastre, ora piccoli conci di taglio. In corrispondenza di un passaggio sott'arco si incrocia un passaggio trasversale anch'esso con un passaggio sottarco, che conduce agli orti a valle e a qualche ingresso ad abitazioni che, peraltro, affacciano normalmente sul vicolo. La muratura, come nel fronte verso valle, è soprattutto a vista o con intonaco rasapietra. Si leggono numerose date della seconda metà del secolo XIX che fanno pensare a una fase di generalizzati riattamenti delle dimore.

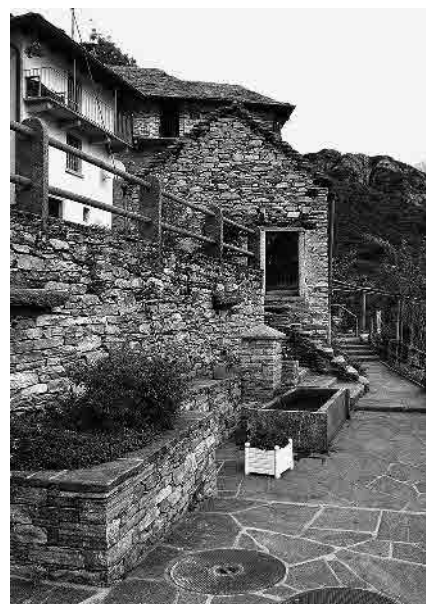
| Tipo | Numero | Definizione | Categoria di rilievo | Qualità spaziali | Qualità storico arch. | Significato | Obiett. di salvaguardia | Elemento segnalato | Elemento perturbante | Foto |
|---|---|---|---|---|---|---|---|---|---|---|
| | 0.1.6 | Vuoto erbato con fontana definito da edifici abitativi e utilitari, lato verso valle aperto | | | | | | o | | 9 |

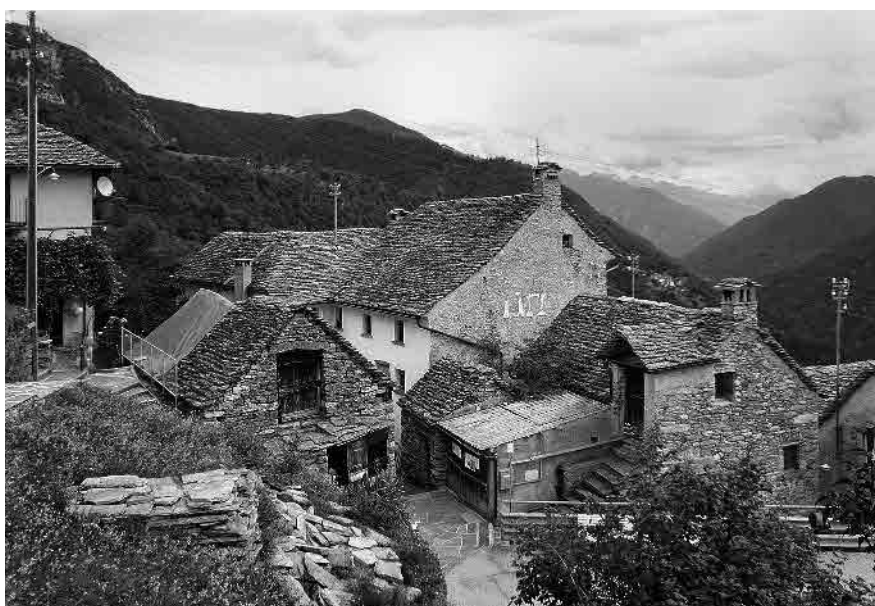
10 Il nucleo secondario di Culunz, abitativo e utilitario

L'insieme di abitazioni e stalle (0.1), situato più in basso del precedente nucleo, si dispone su un asse, continuazione della strada d'accesso e su un altro che, trasversale al precedente, si arrampica sul pendio fino al nucleo principale e, nel senso opposto, si addentra nella campagna (II) in direzione di Lionza. Questi due percorsi, entro il nucleo sono selciati, ma, per il resto, l'ambiente è sterrato.

L'insieme è in forte pendenza e strutturalmente più articolato rispetto al nucleo principale; più ricche le variazioni spaziali per il porsi degli edifici, perlopiù isolati, su diverse terrazze. Vi si legge, subito al di sotto della strada di arrivo, un lungo allineamento di quasi soli lati di frontone con una certa disposizione a ventaglio. Tra casa e casa sono fazzoletti di terra che diventano più frequenti e ampi nel margine meridionale. Al centro dell'insieme, l'edificazione circonda un vuoto su tre lati (0.1.6), arredato da una fontana, mentre il lato meridionale lascia lo sguardo aperto verso valle.

Nel nucleo secondario mantenere leggibile la differenza tra edifici abitativi e utilitari ed evitare che eventuali interventi mutino l'orientamento degli edifici con compromissione dell'immagine d'insieme del nucleo.
