## Lionza

Comune di Borgnone, distretto di Locarno, Cantone Ticino

ISOS  
Inventario degli insediamenti svizzeri da proteggere

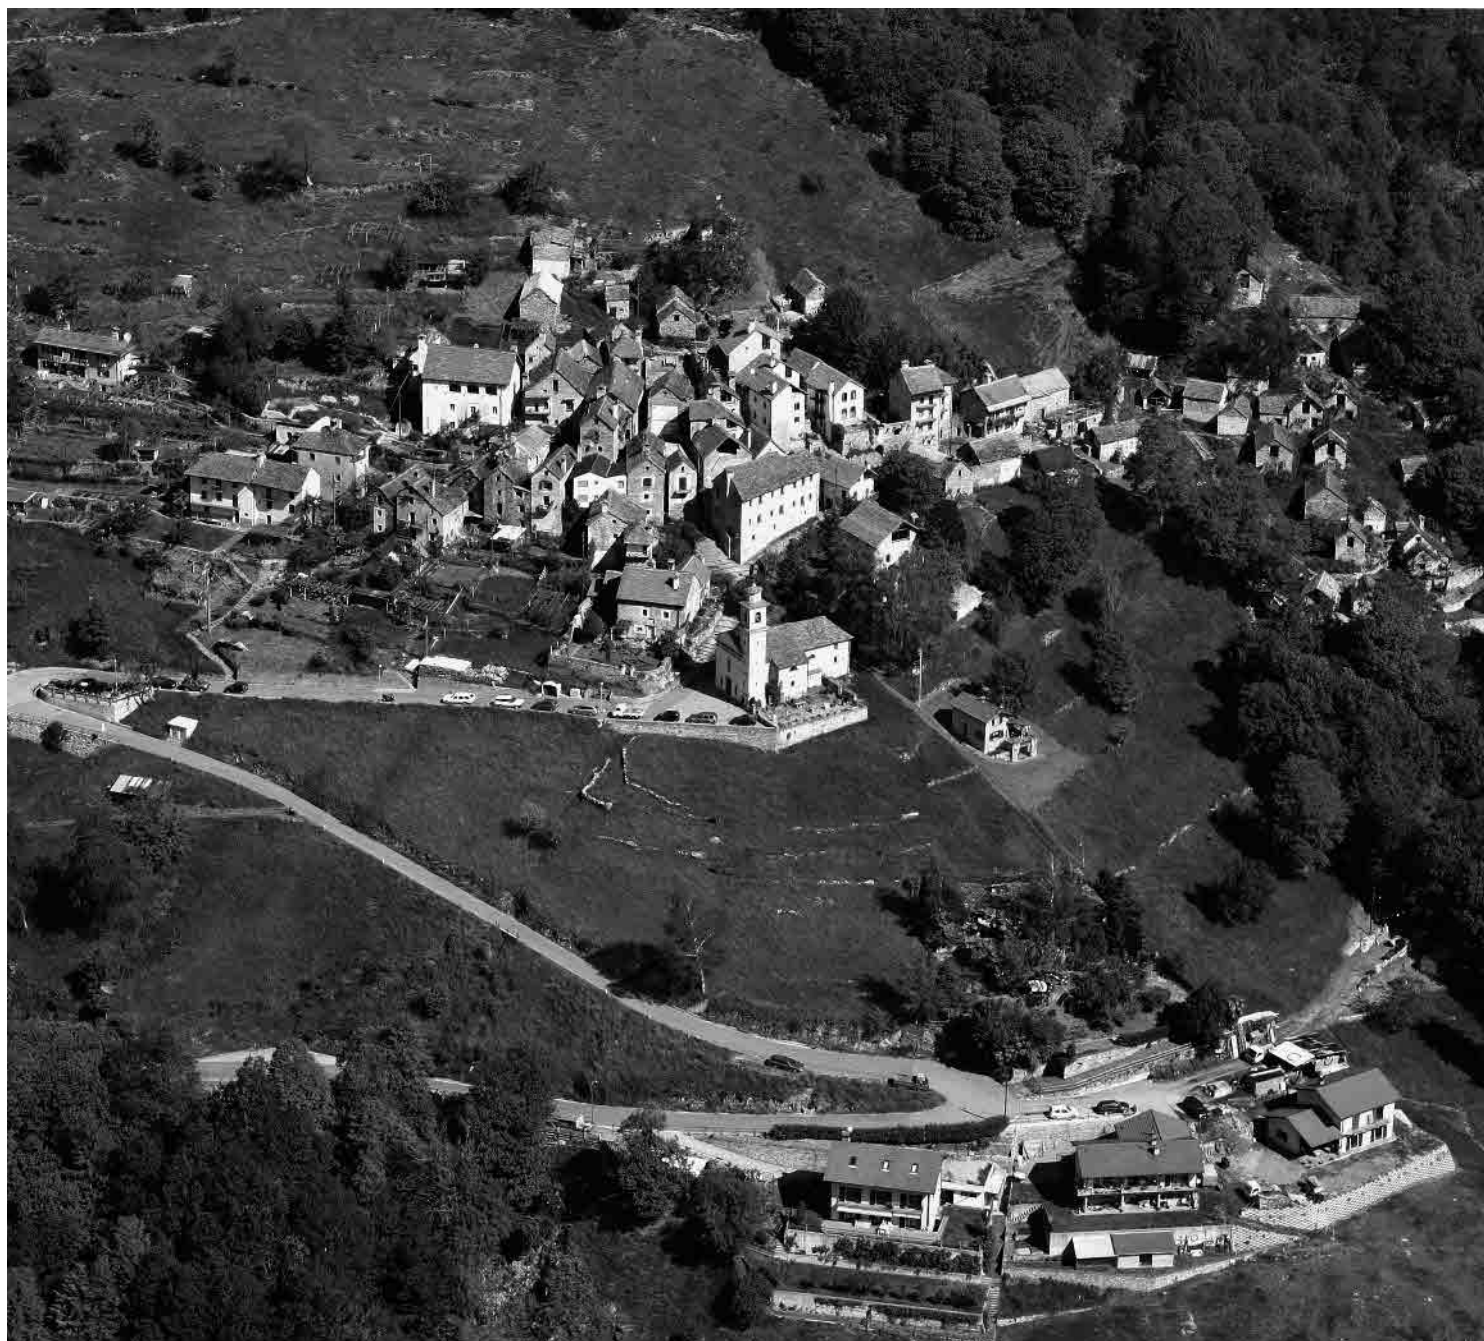
Foto aerea Bruno Pellandini 2004, © Ufficio per l'ISOS, Zurigo

La silhouette di Lionza è fortemente segnata dalla chiesa, da due di-  
more seicentesche e da alcune ca-  
se a torre di notevole imponenza.  
Forte il rapporto a vista con Costa,  
con Borgnone e con insediamenti  
del versante vallivo opposto. Pre-  
sente un nucleo specializzato di soli  
originari edifici utilitari.

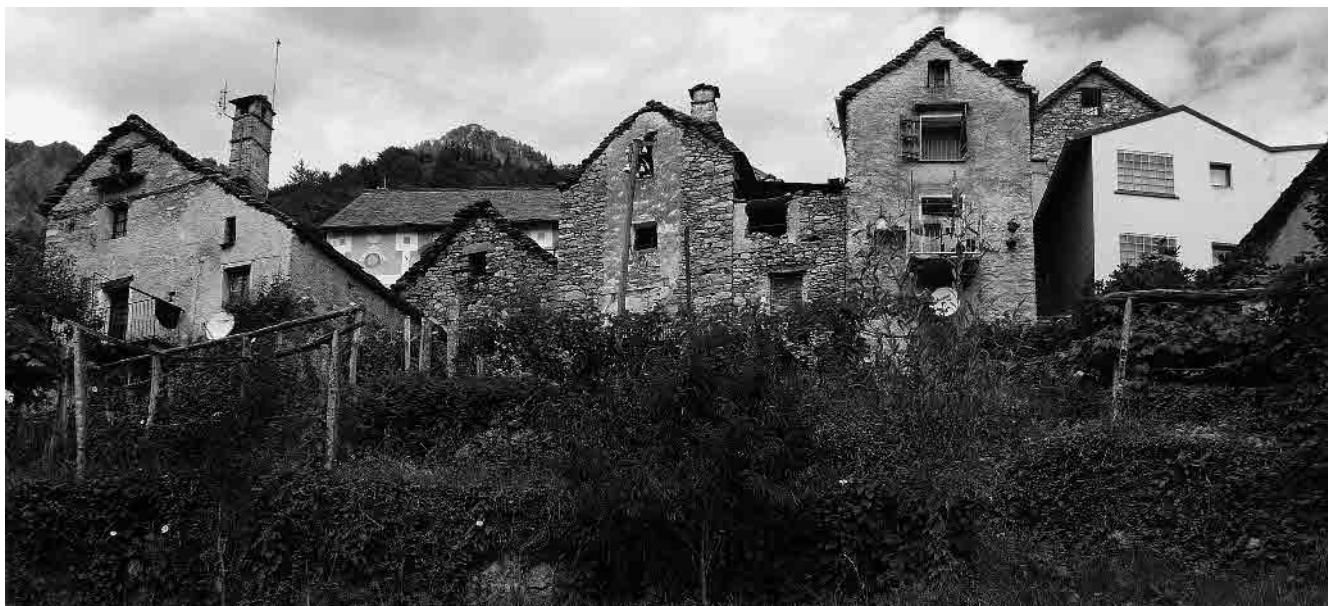
1 Il severo fronte del nucleo, spicca la rottura del linguaggio di un elemento

| Tipo | Numero | Definizione | Categoria di rilievo | Qualità spaziali | Qualità storico arch. | Significato | Obiett. di salvaguardia | Elemento segnalato | Elemento perturbante | Foto |
|---|---|---|---|---|---|---|---|---|---|---|
| | 1.0.4 | Pessima aggiunta a una casa a torre di volume intonacato, con copertura irregolare in onduline; ultimo quarto sec. XX | | | | | | o | | 1 |
| E | 1.0.5 | Imponente dimora a 3 piani emergente nella silhouette alla vista da distanza, lato lungo parallelo alle curve di livello: sec. XVII | | | | × | A | | | 1 |

Il nucleo principale deve avere il massimo della protezione. Sono assolutamente da escludersi interventi completamente snaturanti (1.0.4) il contesto edilizio di grande valore.

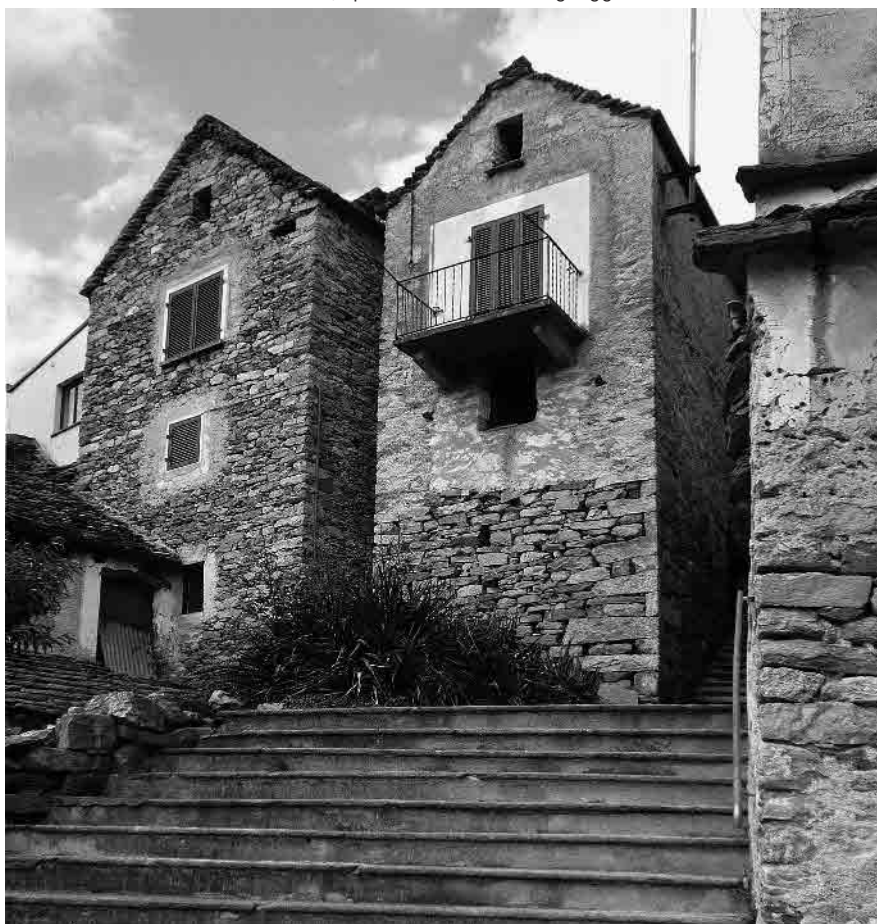
2 Due case a torre forte presenza nella silhouette alla vista da distanza

| Tipo | Numero | Definizione | Categoria di rilievo | Qualità spaziali | Qualità storico arch. | Significato | Obiett. di salvaguardia | Elemento segnalato | Elemento perturbante | Foto |
|---|---|---|---|---|---|---|---|---|---|---|
| | 1.0.3 | Casa a torre in muratura a vista, affiancate, imponenti al sommo di una scalinata; ca. sec. XVII | | | | | | o | | 2 |

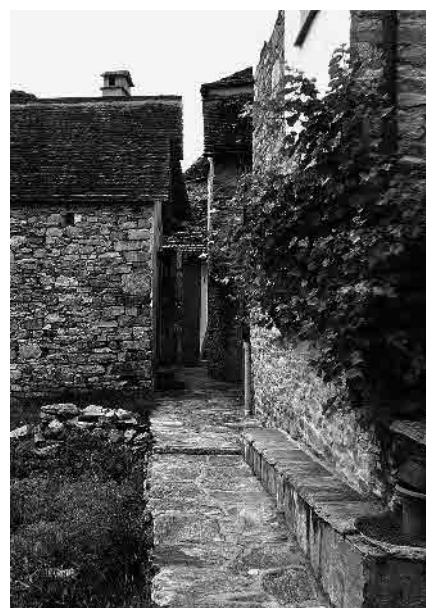
4

| Tipo | Numero | Definizione | Categoria di rilievo | Qualità spaziali | Qualità storico arch. | Significato | Obiett. di salvaguardia | Elemento segnalato | Elemento perturbante | Foto |
|---|---|---|---|---|---|---|---|---|---|---|
| | 1.0.2 | Percorso interno principale parallelo alle curve di livello, in leggera pendenza, | | | | | | o | | 4,7,8 |

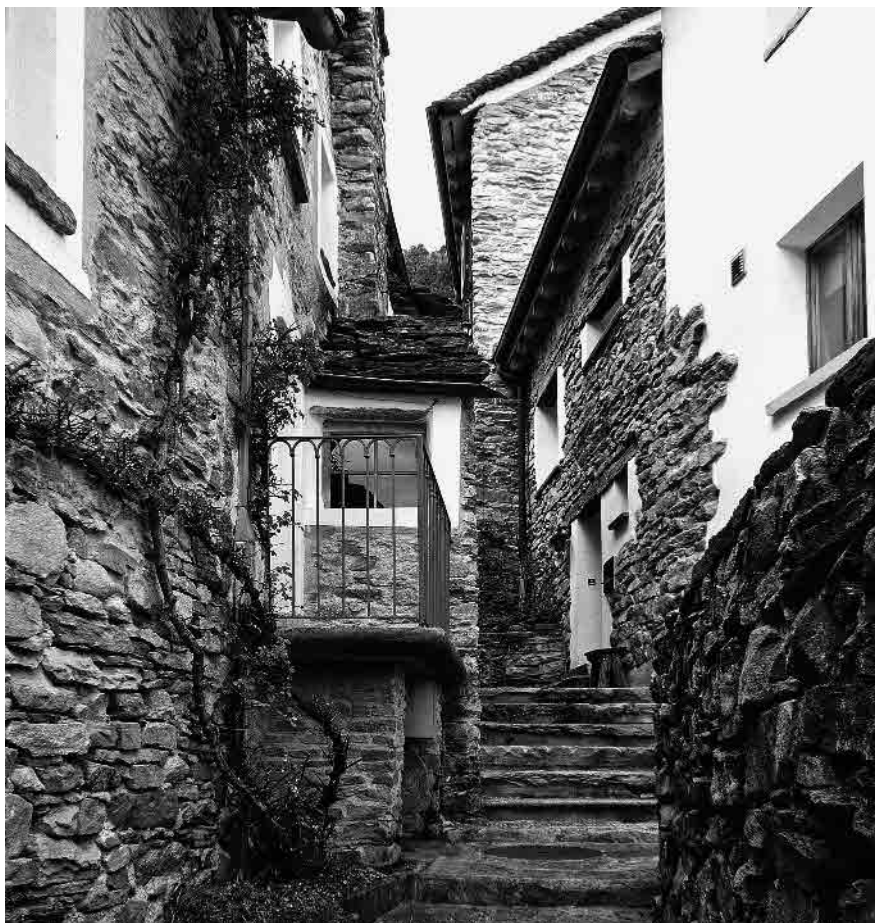
5 La muratura a vista dominante

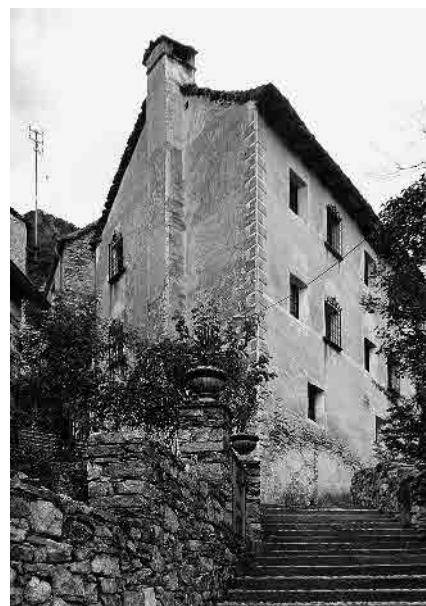
| Tipo | Numero | Definizione | Categoria di rilievo | Qualità spaziali | Qualità storico arch. | Significato | Obiett. di salvaguardia | Elemento segnalato | Elemento perturbante | Foto |
|---|---|---|---|---|---|---|---|---|---|---|
| | 1.0.6 | Riattamenti inadeguati al contesto rurale originario per la trasformazione delle aperture, per gli infissi, copertura e intonacatura | | | | | | o | | 6 |

Assai importante, nell'eventualità di riattamenti, il rispetto della presenza versus assenza dell'intonaco riservato in maniera molto chiara, tradizionalmente, agli edifici di prestigio storico architettonico.

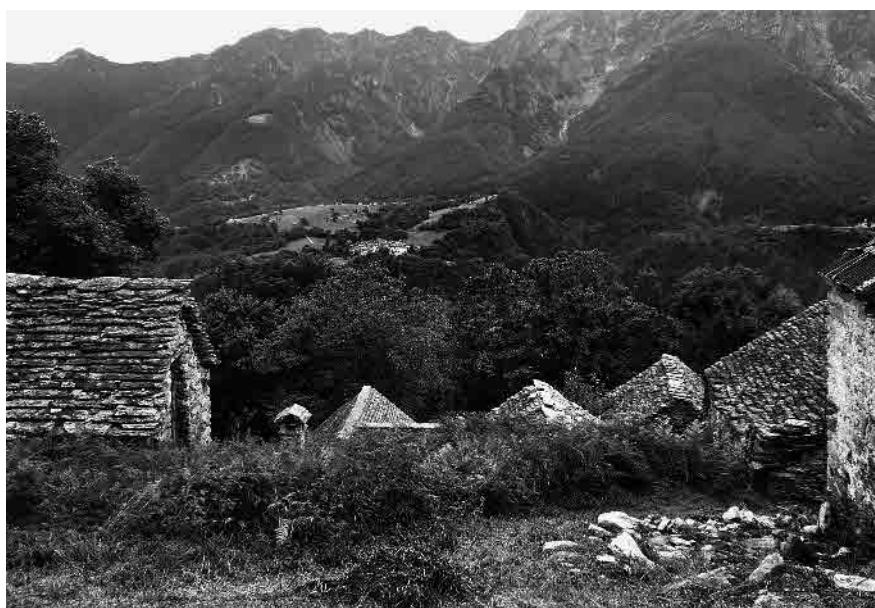
9 Le coperture del nucleo di originarie sole stalle

| Tipo | Numero | Definizione | Categoria di rilievo | Qualità spaziali | Qualità storico arch. | Significato | Obiett. di salvaguardia | Elemento segnalato | Elemento perturbante | Foto |
|---|---|---|---|---|---|---|---|---|---|---|
| G | 0.1 | Insieme a struttura lenta di stalle in muratura a vista, in pendio | A | × | / | × | A | | | 8.9 |
| I-Or | II | Pendio prativo con resti di vecchi terrazzamenti, di sfondo all'edificazione storica | a | | | × | a | | | 9 |
